# SIEGENIA-AUBI informiert!

Auf den folgenden Seiten erfahren Sie schnell und einfach,  
ob Ihre Schiebetüren oder -fenster  
von unserem Warnhinweis betroffen sind.

# Sehr geehrte Damen und Herren!

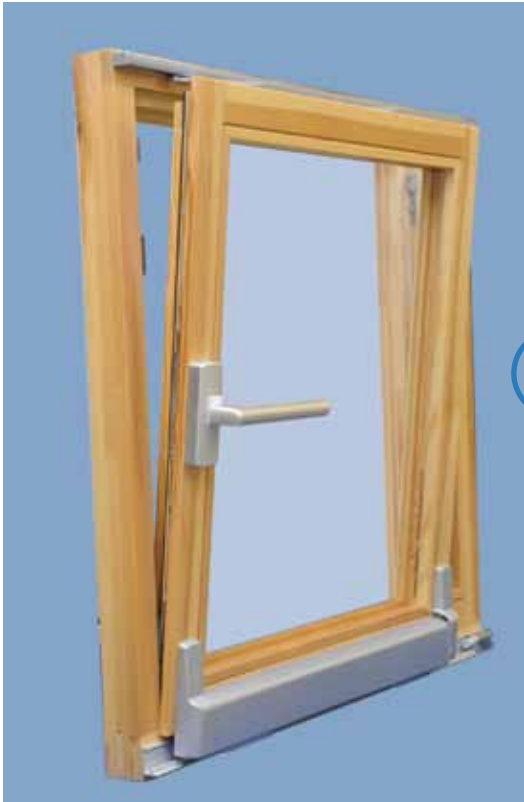
Abb. 1: Element kippend geöffnet

Lässt sich Ihr Element wie nachstehend abgebildet  
**kippend und schiebend** öffnen?

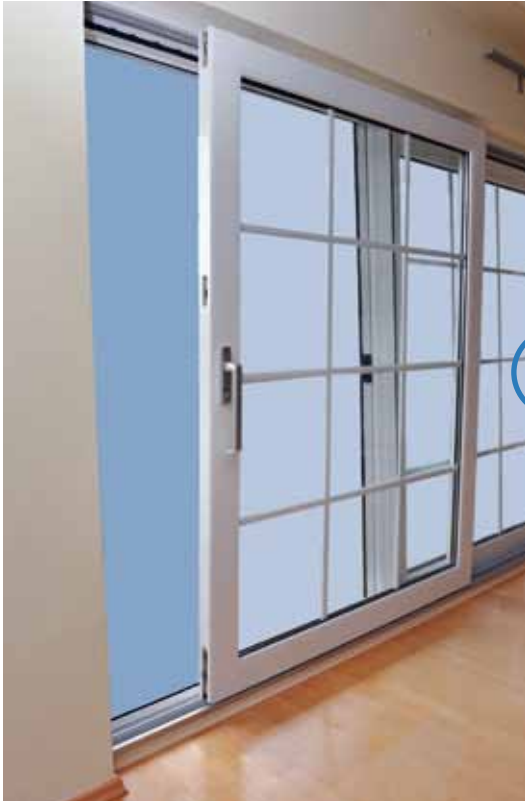
Abb. 1: Element kippend geöffnet

Lässt sich Ihr Element wie nachstehend abgebildet  
**kippend und schiebend** öffnen?

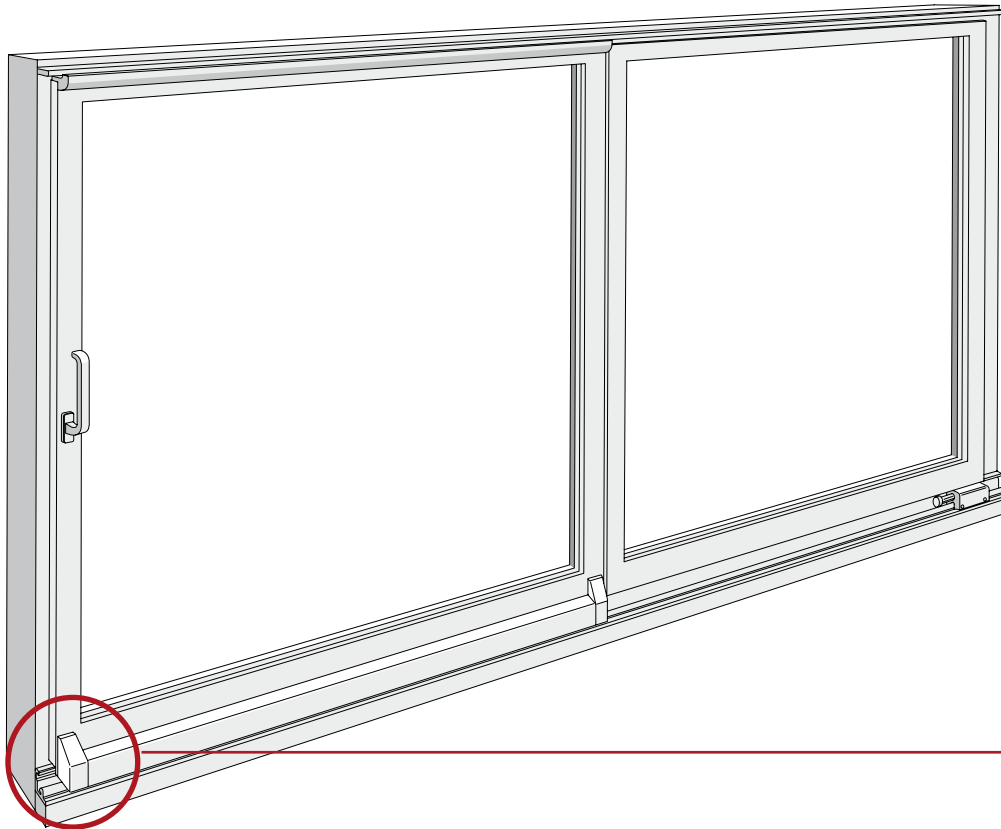
Mit welchen **Abdeckkappen** ist Ihr Element ausgestattet?

**Form 1**

**Form 2**

**Form 3**

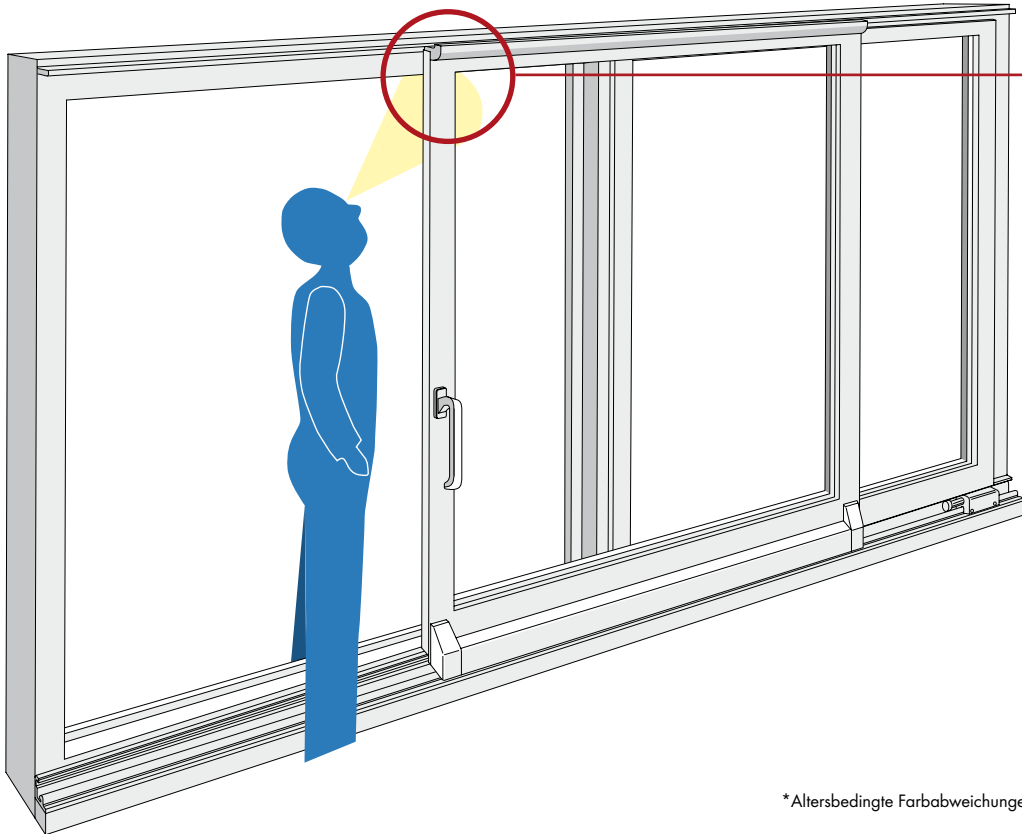
Durch unsere Marktbeobachtung haben wir festgestellt, dass Bauteile, sogenannte Gleiter des Typs PSK, PSK-Z, HSK, die in den Jahren 1994 bis 1996 produziert wurden, Schäden aufweisen können. Dadurch können die Gleiter brechen, wodurch die Flügel Ihrer Schiebetüren oder -fenster aus dem Rahmen fallen und Sach- und/oder Personenschäden verursachen können.

Welche **Gleiter** sind in Ihrem Element eingebaut?

**Typ 1:**  
Farbe: Braun\*  
ohne Logo

**Typ 2:**  
Farbe: Schwarz\*  
mit Logo

**Typ 3:**  
Farbe: Braun\*  
mit Logo

**Typ 4:**  
Farbe: Weiß\*  
ohne Logo

- Schließen Sie die betroffenen Schiebetüren oder -fenster bis auf Weiteres.
- Falls Sie die Gleiter nicht genau identifizieren können, schließen Sie zu Ihrer eigenen Sicherheit ebenfalls Ihre Schiebetüren oder -fenster.
- Wenden Sie sich bitte an einen Fensterhersteller oder Fensterfachbetrieb Ihrer Wahl und veranlassen Sie einen raschen Austausch der betroffenen Gleiter.

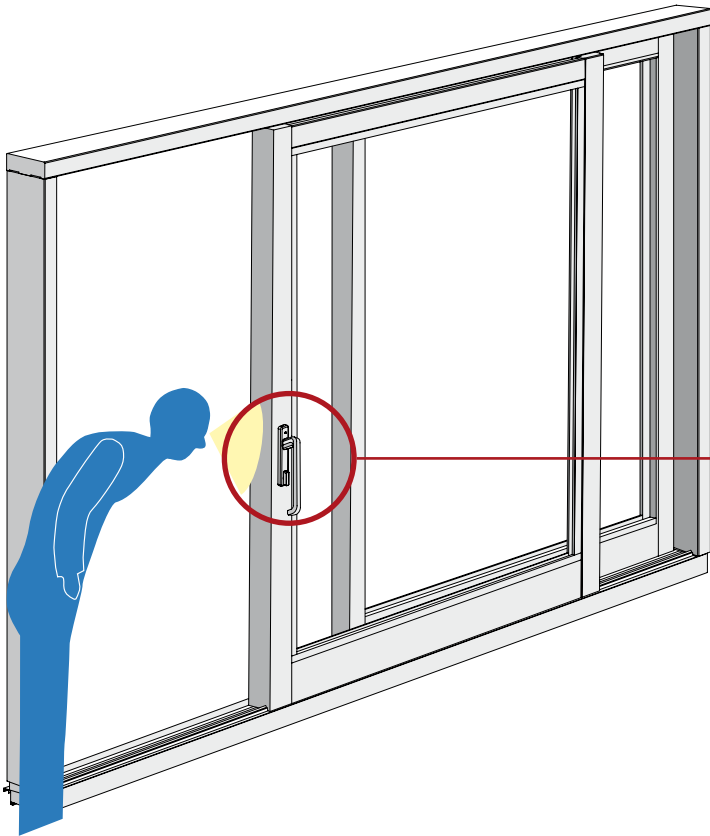
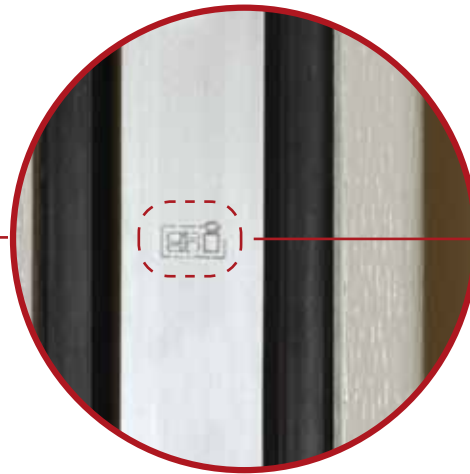
Ist auf den **innenliegenden Metallteilen** das nachstehend abgebildete **Firmenlogo** aufgeprägt?
